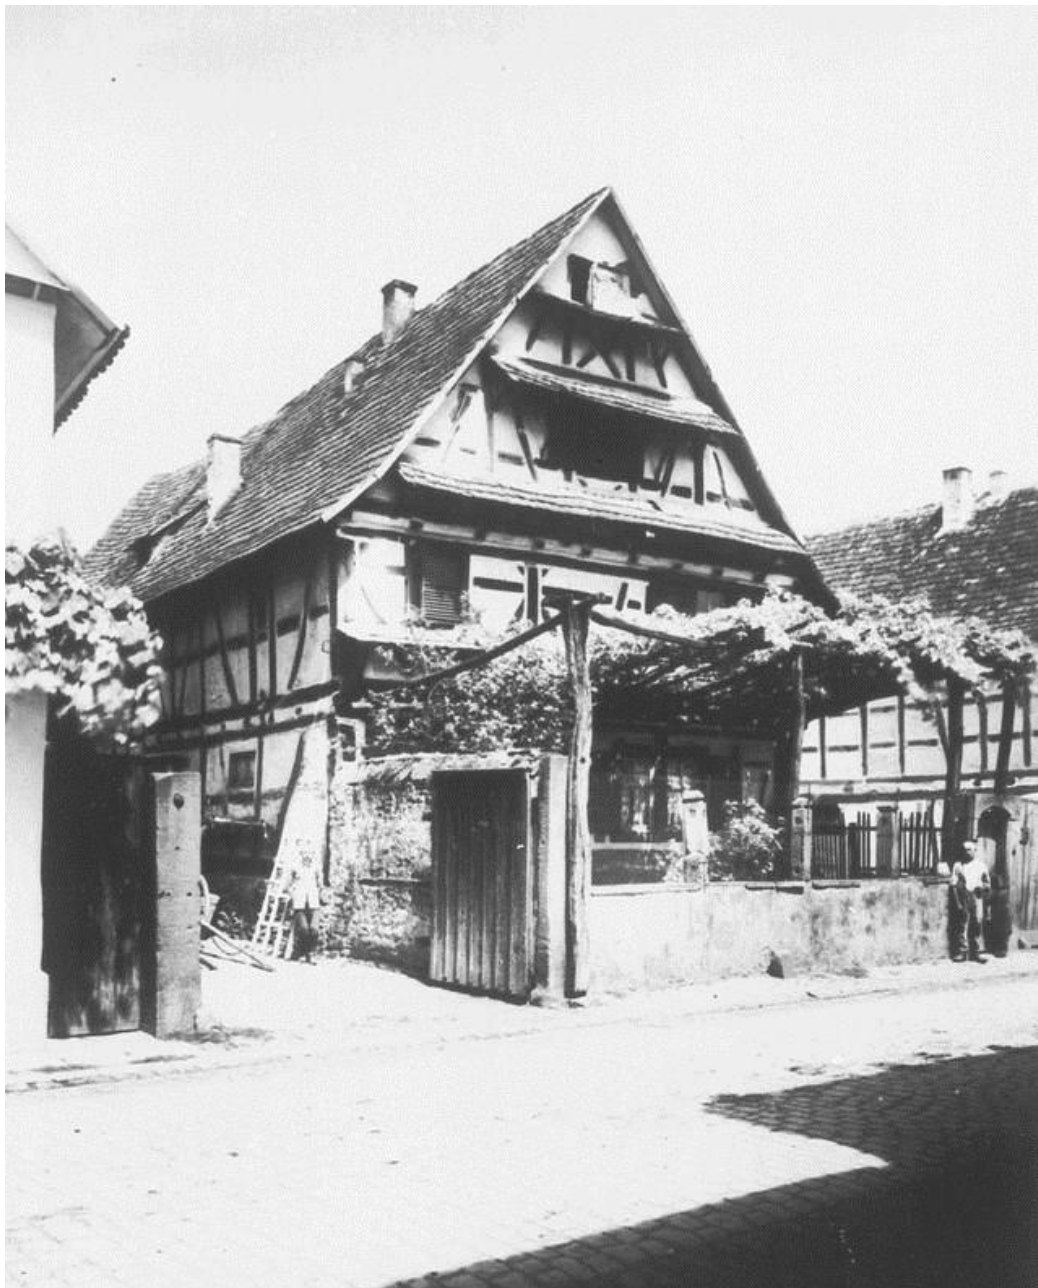
Abb. 1: Die Photographie, um 1930 aufgenommen, zeigt an der Giebelseite des Wohngebäudes vier schmale Vordächer und auf der Südwestseite des Daches zwei weitere Schornsteine sowie eine Schleppegaube.
